## 熊本城内の石垣を対象とした2次元地震応答解析（その2）

## 2D seismic response analysis of Ishigaki in Kumamoto Castle (2)

**Abstract:** In this study, in order to estimate a three-dimensional geological model, a three-dimensional spatial model of the stratum was created from boring data and a geological profile using the Kriging method, which is one of the methods of geostatistics. A cross section including the target stone wall was cut out from the three-dimensional geological model, the geological composition of the ground behind the stone wall and the foundation ground was grasped, and dynamic analysis was performed by FEM. Since the purpose is not to express the phenomenon of the collapse behavior itself, but to use it in the seismic intensity method used for design in the future, the response acceleration calculated at the stone wall are calculated using FEM, which is a continuum analysis. Focusing on it, we analyzed the relationship with damage. As a result, it became possible to explain by understanding the relationship between the geological composition and the interaction between stone wall, and from the result of the maximum acceleration at the stone wall, the numerical analysis and the damage

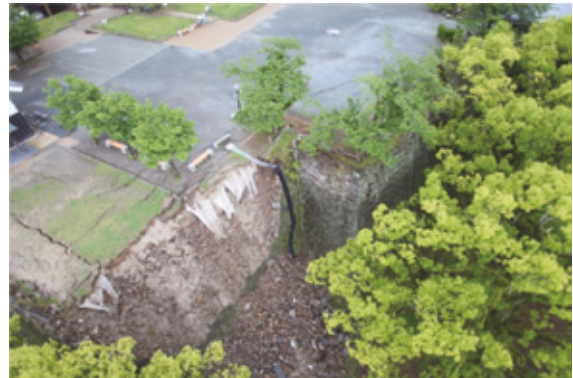
石垣上部が崩壊しているA2（長局櫓北側石垣）、J1（百間石垣）、FK21（北十八間櫓）の様子を順に図-3～図-5に示す。これらは図-6の赤丸で記した位置にあり、

図-3 A2（長局櫓北側石垣）崩壊の様子

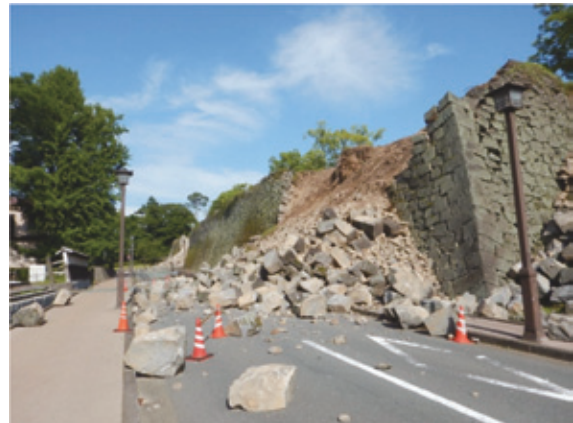
図-4 J1（百間石垣）崩壊の様子

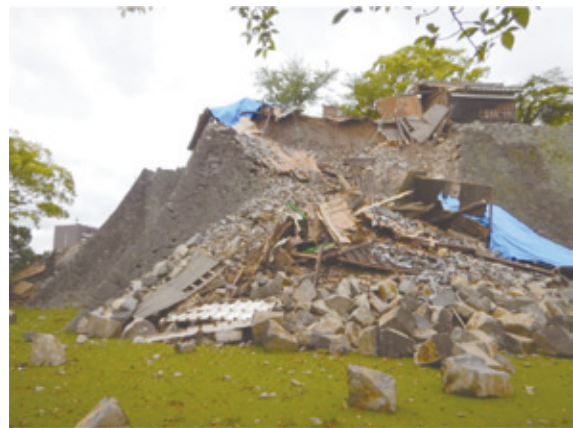
図-5 FK21（北十八間櫓）崩壊の様子

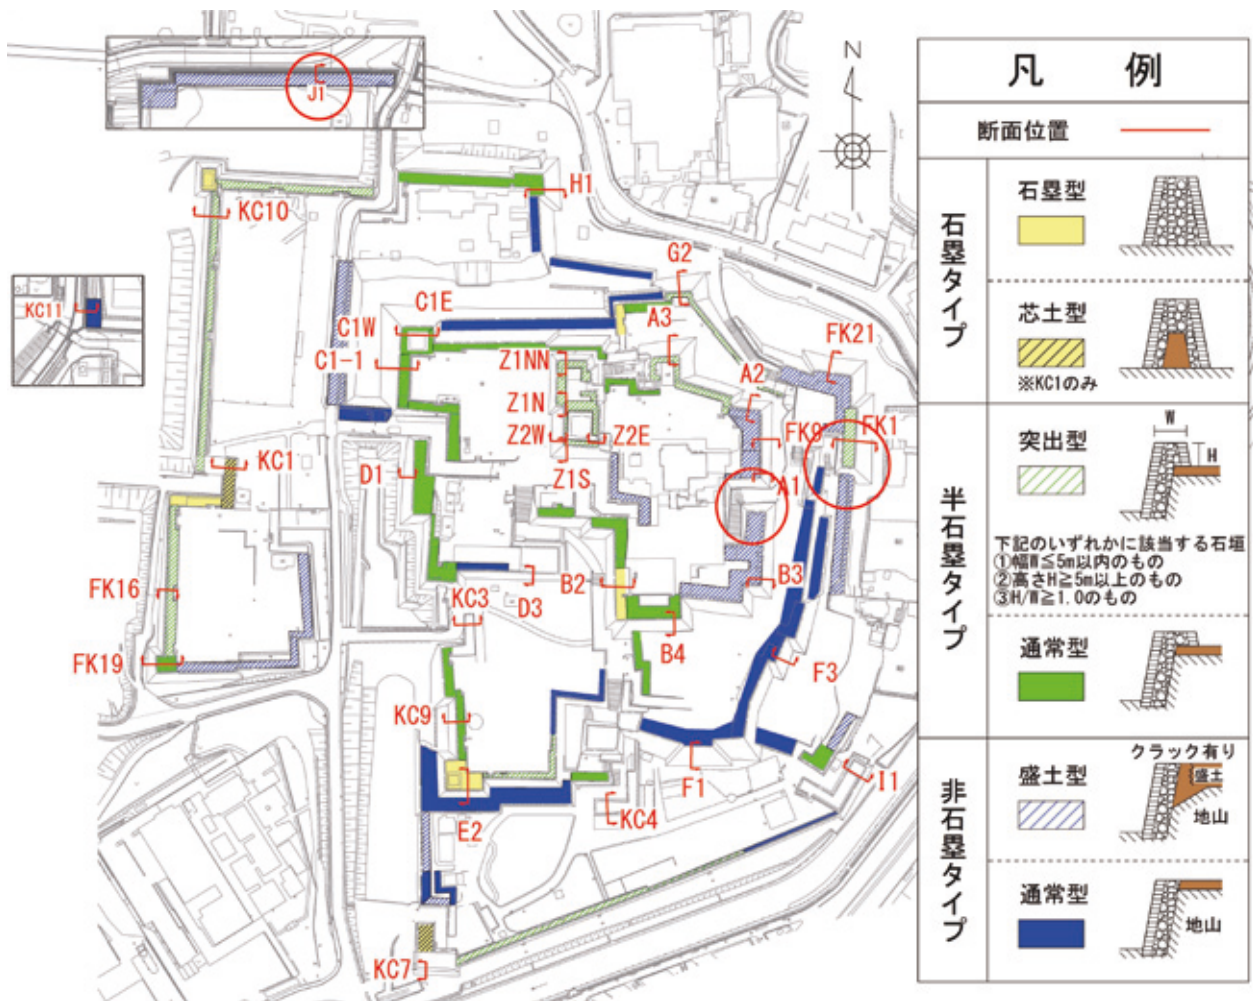
図-6 石垣タイプ及び検討断面位置図

図-6の凡例で示しているように非石塁のなかでも、石垣の下方は地山に支えられているが、石垣上部背面の盛土が厚く堆積している構造である。ゆえに盛土が増幅して石垣上部が大きく揺れ、崩壊に至ったと推察する。

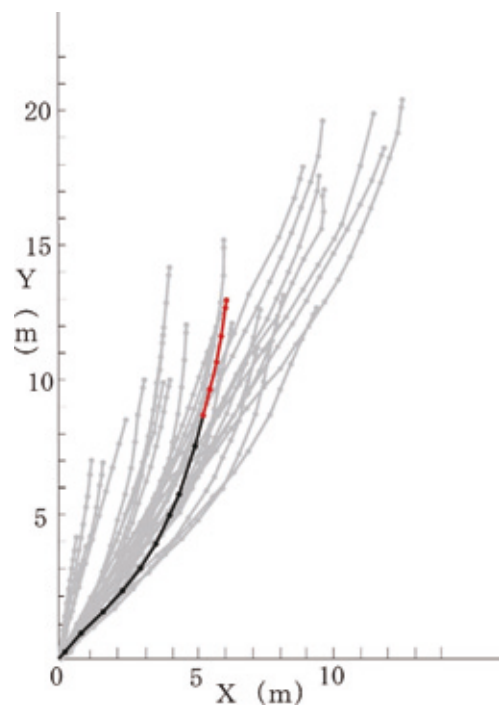
A2（長局櫓北側石垣）の形状は、高さ13.5m、勾配65.1度で図-7に示す。J1（百間石垣）の形状は、高さ10.5m、勾配73.0度で図-8に示す。FK21（北十八間櫓）の形状の形状は、高さ18.8m、勾配63.7度で図-9に示す。各図とも着色されたプロットが該当箇所の勾配を示す。なお、赤線でプロットした範囲が崩壊した位置を示す。

図-7 A2（長局櫓北側石垣）の形状

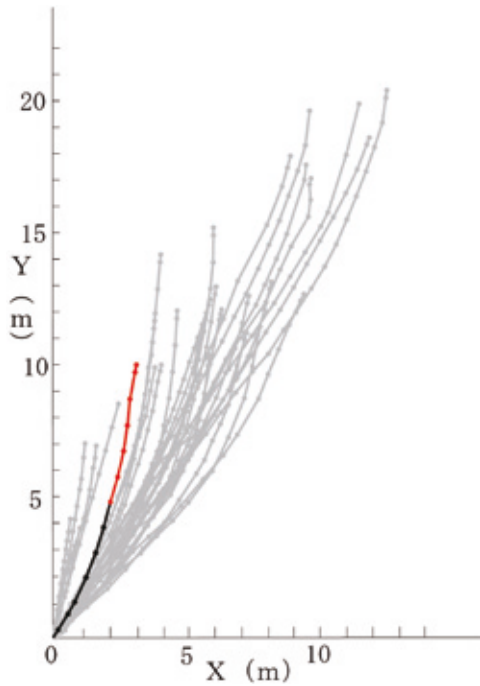
図-8 J1 (百間石垣) の形状

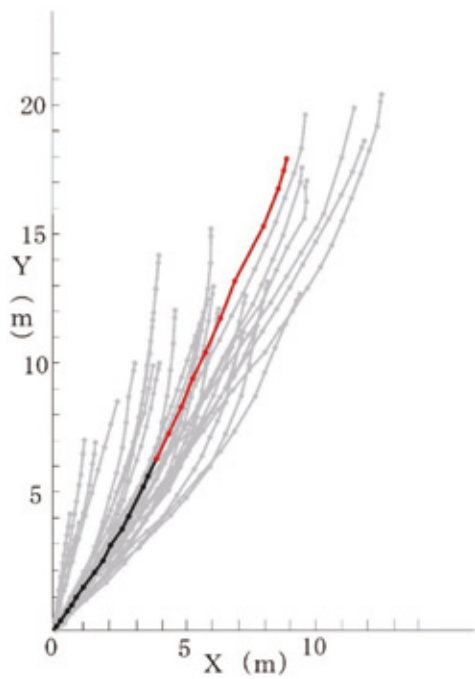
図-9 FK21 (北十八間槽) の形状

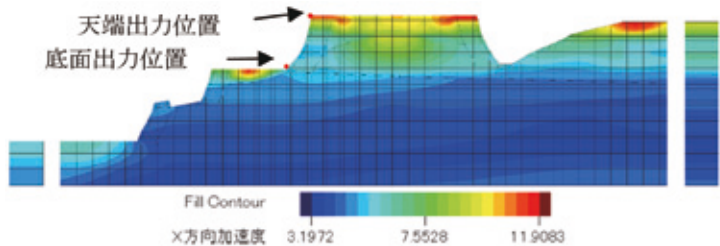
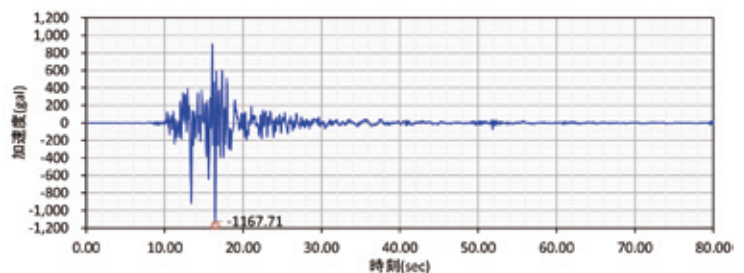
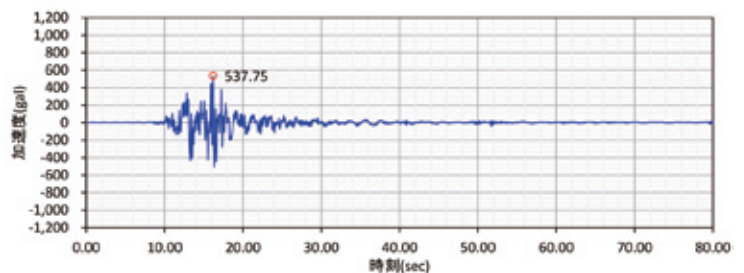
図-15 A2（長局櫓北側石垣）の応答加速度結果

A2（長局櫓北側石垣）の応答加速度結果を図-15に示す。(a) 最大応答加速度分布結果をみると盛土である地表面付近で最大応答加速度は大きくなっていることがわかる。着目点として (a) に示す石垣天端位置と石垣底面位置の時刻歴応答加速度結果を (b), (c) に示している。底面の最大応答加速度は537.8galであるが、天端では1167.7galと増幅している。同様に、J1（百間石垣）およびK21（北十八間櫓）の応答加速度結果をそれぞれ図-16および図-17に示す。J1（百間石垣）も (a) 最大応答加速度分布結果をみると盛土である地表面付近で最大応答加速度は大きくなっている。石垣天端位置と石垣底面位置の時刻歴応答加速度結果を (b), (c) に示しているように、底面の最大応答加速度は476.4galであるが、天端では799.2galと増幅している。FK21（北十八間櫓）の (a) 最大応答加速度分布結果をみると盛土部分で最大応答加速度は大きくなっている。石垣天端位置と石垣底面位置の時刻歴応答加速度結果を (b), (c) に示しているように、底面の最大応答加速度は424.1galであるが、天端では880.7galと増幅している。表-2に最大応答加速度の結果一覧を示す。

本研究で検討した箇所では、いずれも石垣が地山に支持されているながらも、石垣背面に盛土された構造であった。それゆえ、石垣上部で崩壊が起きたと推察していた。その検証として動的FEM解析を行い、解析から応答加速度の結果を確認したところ、いずれの断面においても石垣底面では入力加速度に比べて大きく増幅しないが、石垣天端ではかなり増幅している結果が得られたことから、盛土の揺れが大きくなったと言える。つまり、盛土の揺れの大きさが石垣上部で崩壊の原因であったと説明できる。
